# 江南地区 安全MAP

## 江南南小学校区

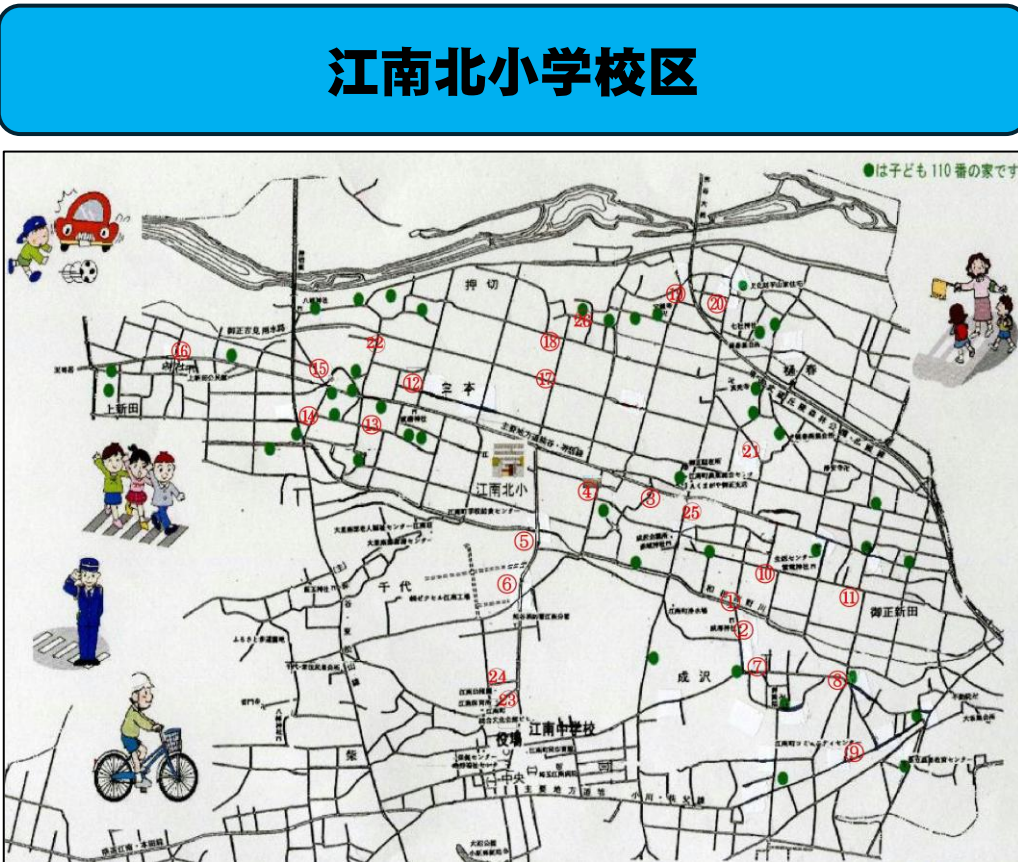
①成沢上  
中島さん宅前の坂周辺  
・道がデコボコなので歩く際注意

②成沢上 秋元さん宅前  
・木が多く、台風等の際、枝が落ちてくることがある。

③成沢上 秋元さん宅前  
・歩道がなく、道も狭いので気を付けて一列で歩く。

④成沢下 坂田建設付近  
・交通量がとても多く、スピードも出ていて危険。

⑤千代中央 ゼクセル先信号付近  
・交通量が多い。坂からの車に気を付ける。

⑥千代中央 熊谷市民共同発電所前  
・桜並木のところから出てくる車が見えづらい。出入りも多い。

⑦御正下  
・車がよく通り、歩道もないので気を付けて歩く。

⑧御正下 観音坂  
・道が複雑で前後左右から車が通るのでよく確認する。

⑨御正下 橋本鉄工所付近  
・車がスピードを出して曲がってくるので注意する。

⑩御正下 雷電神社付近  
・道幅が狭いため、歩道が狭く、歩きづらい。

⑪御正下  
・横から飛び出してくる車に中が必要

⑫三本 十字路交差点付近  
・直線のため、車が速いスピードで通過する。左右確認して渡る。

⑬上新田  
・降雨量が多い時は用水路や畑から氾濫する恐れがあり、歩きづらくなる。

⑭三本 上押切神社裏  
(旗振り場所付近)  
・家の垣根の奥からの車を見つけづらい。

⑮三本 あづまや西交差点  
・複雑な交差点なので要注意。  
・交通量も多く、大変危険。

⑯上新田 諏訪神社  
・交通量が多く、スピードを出している車が多い。横断しづらく危険。

⑰樋春南 十字路交差点付近  
・車、自転車の交通量が多い。  
左右を確認し、慎重に渡る。

⑱樋春北 下押切バス停付近  
・用水路の水のが氾濫したことがある。  
・車のスピードが速く危険

⑲押切 県道森林公園ー広瀬線  
西側の町道  
・坂田自動車の道路が抜け道になっていて大変危険

⑳樋春北 立哨場所  
・見通しが悪い  
・下校時逃げ場所がない

㉑樋春南 産業廃棄物の山付近  
・細い道が入り組んでいて、見通しが悪く危険

㉒上押切  
・道路わきの現業に破損  
・歩道がないので歩行に注意

㉓江南 ピピア前  
・カーブの道から飛び出す車に注意  
・駐車場からの車の出入りが激しい

㉔江南 江南保育園前  
・道路わきに車がよく停まる。  
坂の上からスピードを出す車に注意

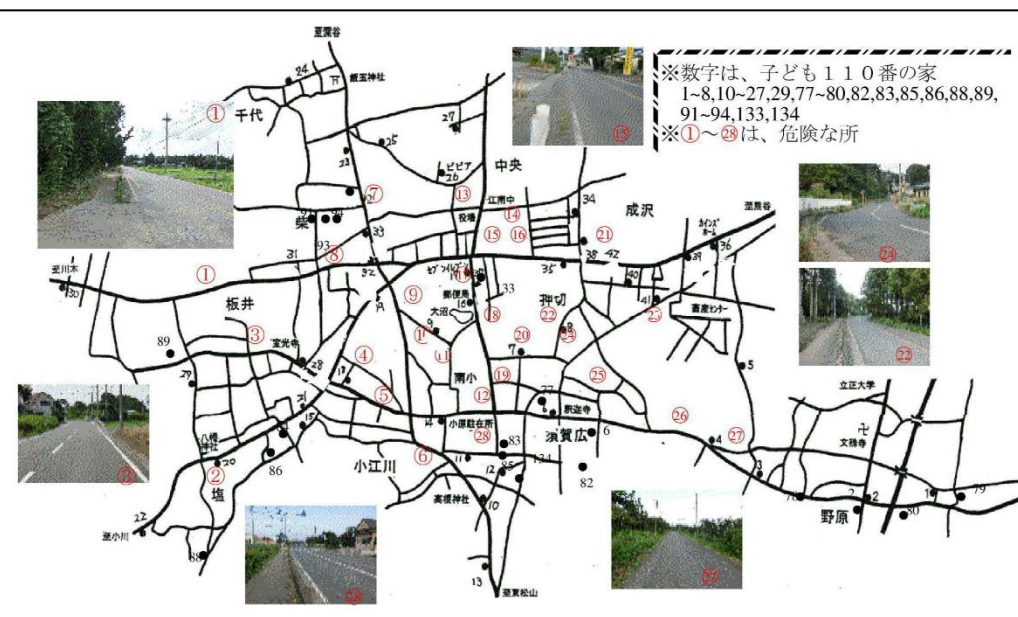
①川本に向かう道路沿い  
・民家が少なく、子ども 110 番の家がない

②「やしろそばや」の南の通学路  
・雑木林で昼間も薄暗い  
・見知らぬ車が止まっていることがある。

③飯島齒科脳十字路から板井方面の通学路  
・歩道と車道の区別が白線しかない。  
・交通量が多く、急カーブもあり見通し悪い

④好田肉店前の横断歩道とその東の通学路  
・朝交通量が多く、信号がないため、車列の切れ間を横断する状況。左右安全確認。

⑤J A西十字路から飯島齒科方面への通学路  
・街灯もなく、民家が離れている。  
・南西の産業廃棄物の山付近で遊ばない。

⑥満諱寺脇の横断歩道  
・北のカーブから車が高速で現れる。  
・車が歩行者の横断のために停止しても、続が気づかない危険がある。

⑦ボッシュ研修センターから小原十字路  
・車の交通量が多く、歩道がきちんと整備されていない部分があるため、大変危険。

⑧旧ローソン周辺  
・深谷方面、川本方面から来る車が多く、川本方面から滑川方面へと交差点で右折する車が心配  
・交差点の横断に注意が必要  
・西側は林になっていて、昼でも暗く、車は通るが歩行者が少ない。

⑨井上石油北の道路  
・交通量は少なくないが、歩道がきちんと整備されていないため、注意が必要。

⑩江南愛の家から井上石油にかけて  
・林になっていて、北へ抜ける道がある。ほとんど使われていないため、注意が必要。

⑪江南愛の家から南小北門にかけて  
・林が茂り、暗く、人通りもありない。

⑫学校の南の外側  
・正門から学童へ抜ける校庭沿いの暗い道は通学路となっているが、桜の木の陰で、校庭側から子供の姿がよく見えない。  
・特に南東の曲がり角は、竹やぶと空き家があり、学校近くだが盲点になりがち。

⑬行政センター付近  
・公園など、人が少ない。  
・公園の南側道路は昼間でも暗く、よく車が止まっている。  
・北西交差点周辺は、暗く街灯がない。人通りが少ない。  
・ピピア駐車場にある資料館と道路の間を流れる川は深く、ガードレールは低いので、自転車で転落する危険がある。

⑭江南中の南の道路  
・道幅が狭く、車が通ると危険。

⑮セブンイレブンのわきの交差点  
・駐車場から出入りする車と横断歩道を渡る時に、曲がってくる車への注意が必要。

⑯安楽亭からトライアル付近の歩道  
・県道のガードレールのない部分が危険。

⑰郵便局前の道路  
・グリーンベルトは敷かれているが、下校時に路上駐車が多く、通学路がふさがれてしまう。

⑱大沼公園周辺  
・大沼の南、通学路に面して沼の排水用溝がある。  
・大沼南側の通りは狭く、車が多く通る。  
・学童から大沼公園への通学路で、スズメバチが花の近辺を跳んでいることがある。  
・大沼北を東へ入っていく道路周辺は、人通りが少なく、街灯も少ない。

⑲大沼東から、学童の東⇒南へ抜ける道  
・見通しの悪いS字カーブのため、車との接触に注意。  
・学童南を東西に抜ける道との交差点では、東西に横断する際、交通量が多く、信号もないため、注意が必要。

㉑須賀広、樋春、押切方面への通学路  
・街灯がない、人通りが少ない。  
・往来する車のスピードが速く、横断の際、安全確認をしてもすぐ次の車 comes。

㉒マツダ、徳樹庵の交差点・横断歩道  
・朝は交通量が多く、車がスピードを出している。  
・横断中の歩行者より、右折車優先になる場合が多い。

㉓ゴルフ練習場周辺の道路  
・家、人や車の通りが少ない。  
・竹林に囲まれているので暗い。  
・練習場西の道路は、道がカーブしていて、見通しが悪い。朝は車がスピードを出している。  
・練習場の南北は人通りが少ない。  
・雑木林に囲まれた部分に死角となる箇所が多い。

㉔畜産センターから学校に向かう通学路  
・センター入口付近は、スピードを出す車が多く、以前から見通しが悪かったうえに、新しい道が増え、ますます危険になった。  
・南側に雑木林が続き、人通りが少ない。  
・街灯が少ない。  
・雑木林を抜けて、北から出てくる車が、カーブミラーがあるにも関わらず、速度を落とさず歩道に飛び出すことが多い。

㉕須賀広の交差点  
・カーブしている道から走ってくる車が見えなくて危険。

㉖駐在所東の横断歩道  
・車がスピードを出して行き来するので、しっかり安全確認をして横断する。
